# 國立清華大學

## 學習資源中心前門廣場花圃整理為「多肉植物花圃」案

### 景觀審議公告

一、工程物名稱：學習資源中心前門廣場花圃整理為「多肉植物花圃」案

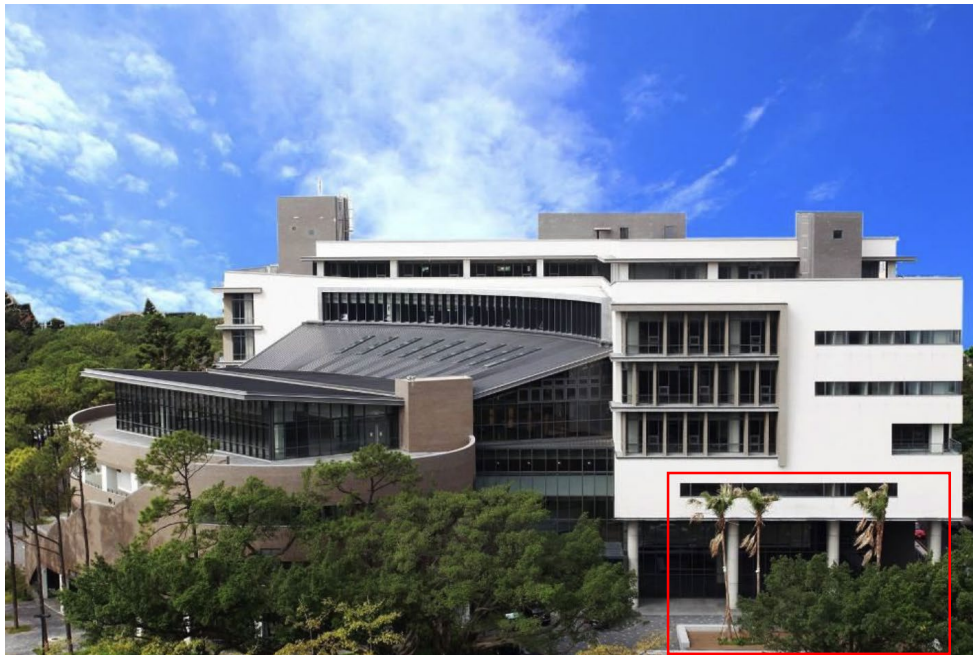
2013年旺宏館  
本案所在空間  
為右下角小園  
圃，可見其上  
已種蒲葵

學習資源中心(旺宏館)及其周邊乃本校重要場域，路易莎咖啡外面有一個數百平方米的地磚區，面對大草坪，視線開闊，是相當好的休憩，景觀，小型活動區。為增加一些豐富性，此區原本已有規劃兩個花園，其上種有蒲葵，再鋪以綠草。然離此區最近的水龍頭約在40公尺外，難以澆水維護，經過十年，期間周邊木板區已拆除，而蒲葵勉強存活，仍然保持其原有~10公尺高度，但草地在雨季已然變成雜草區，冬季則光禿一片，顯得本校疏於維護景觀。

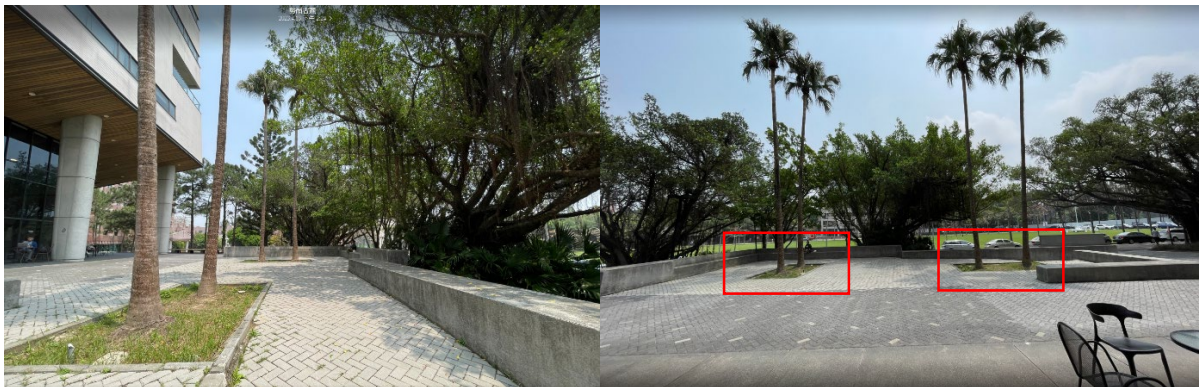
### 目前2023現場現況圖

本案所在空間之兩個小園圃，長4.2公尺，寬2.1公尺蒲葵外，皆為雜草

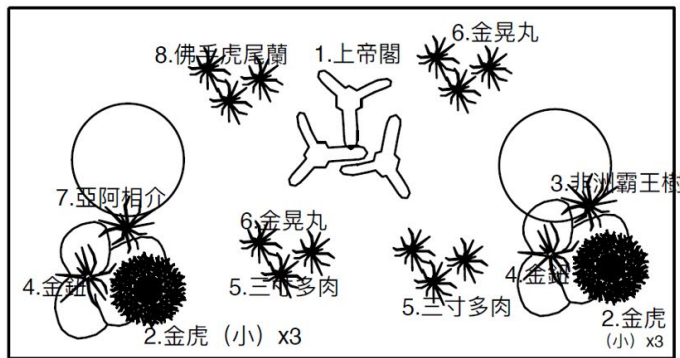
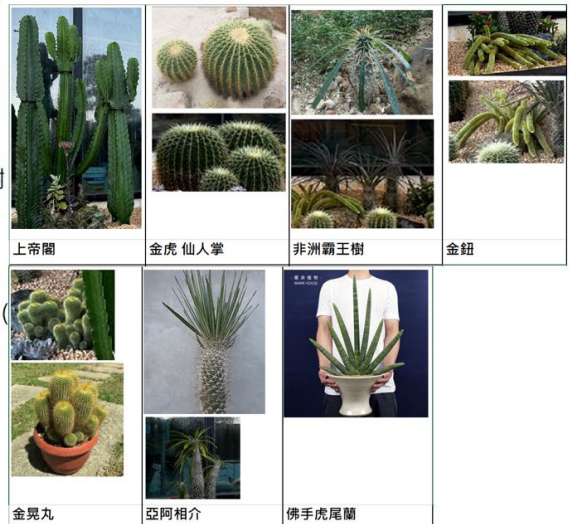
目前的規劃示意圖如右，下圖，實際採購規格如表格所示。

多肉植物需要約30公分透水，透氣良好土壤，也需要防止積水，因此，規劃以培養土墊高既有凹下之花圃區，四週並以~15公分高枕木圍住，防止培養土外溢。培養土上面鋪以大顆粒硬質鋪面石覆蓋，防止風吹走培養土，並襯托植栽顏色。

多肉植物多低矮(<30 公分)，因此不會擋住此區開放的視線，只有在蒲葵中間規劃較高的帝王閣3株，使高低有致。

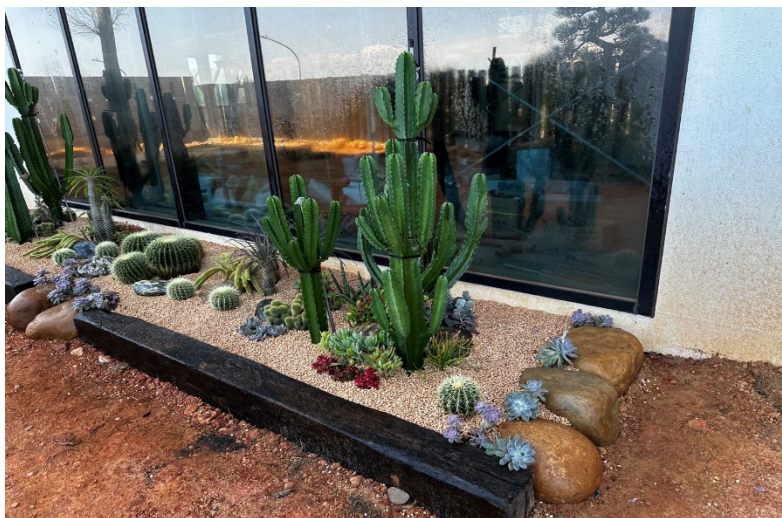
與本案類似規劃植栽與大小的完工圖。
