人社院防水修繕2期工程

— 景觀審議公告說明簡報 —

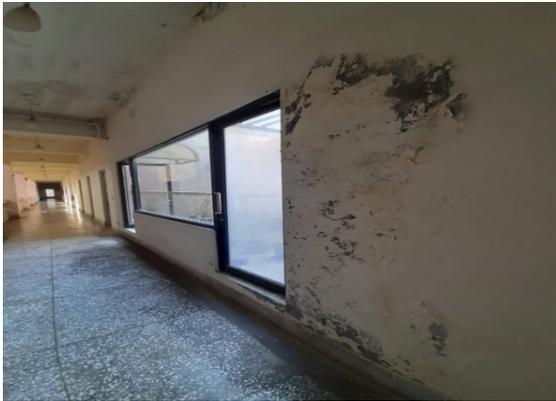
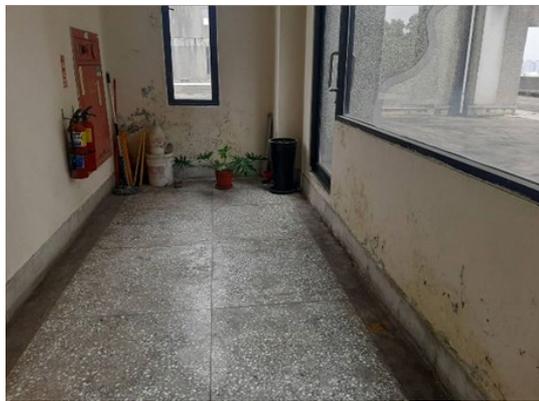
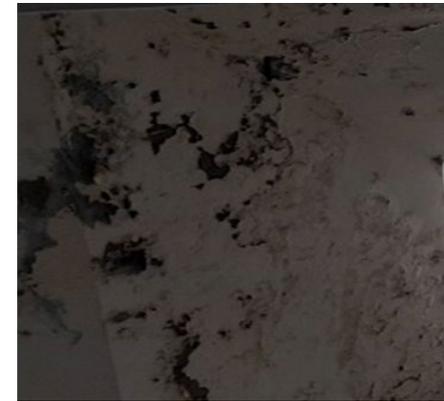
牆面滲水壁癌油漆剝落

人文社會學院建築物啟用至今已多年，每逢下雨即造成嚴重的漏水現象，為了提供本學院師生舒適教學環境，藉由本案重新施作建築物漏水修繕及設施改善工程，透過專業的且具優良實績工作團隊之執行，將使建築物，有更良好完善的使用環境。

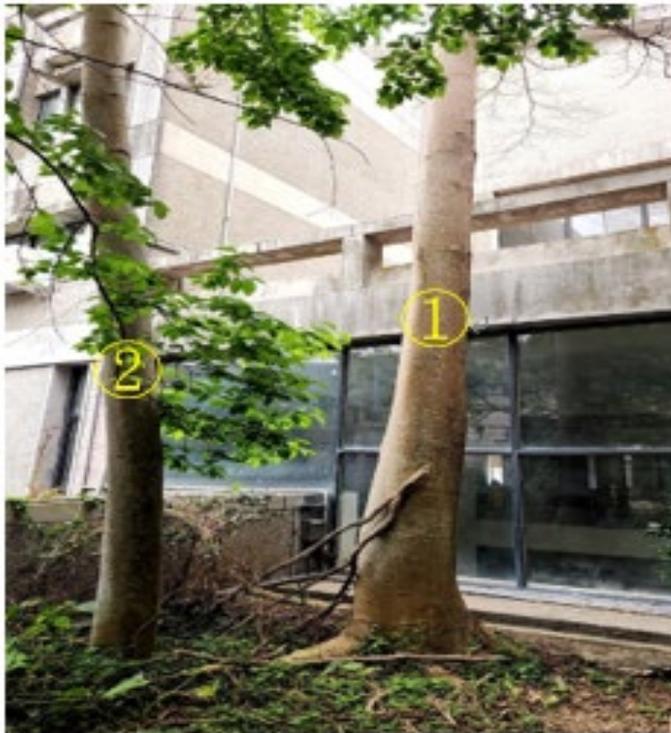
--小葉欖仁樹木位於人社院4樓露臺現況。

位置靠近建築物外牆

針對小葉欖仁樹木2棵因位置靠近建築物外牆，已破壞周邊建築結構體，造成土壤下陷，外牆防水層損壞滲水，且長高度過高樹幹已搖搖欲墜，嚴重影響本院師生安全。

本案小葉欖仁樹木位於人社院4F露臺，因移植空間有限，需用500T吊車，費用高達佰萬元以上，且須封人社院前道路一天(有公車路線)，考量樹木移植經濟效益不佳，目前規劃以移除方式辦理。

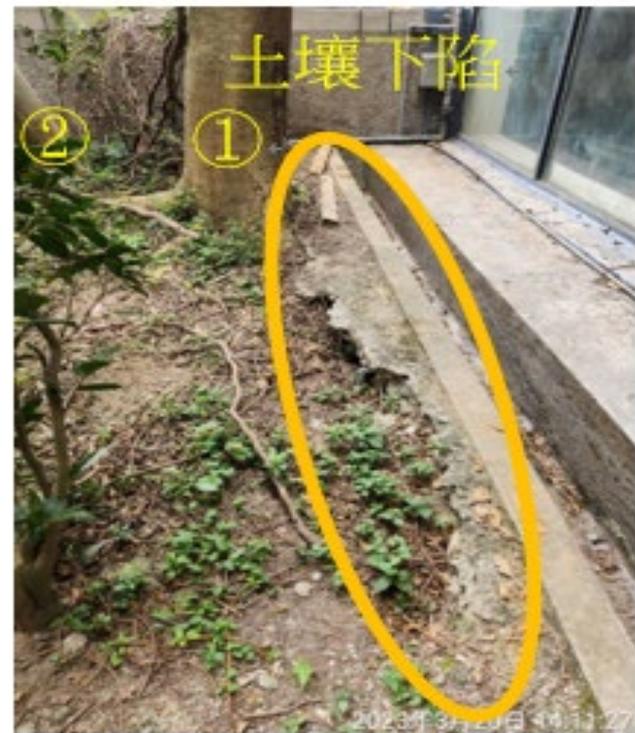
樹木周邊土壤下陷

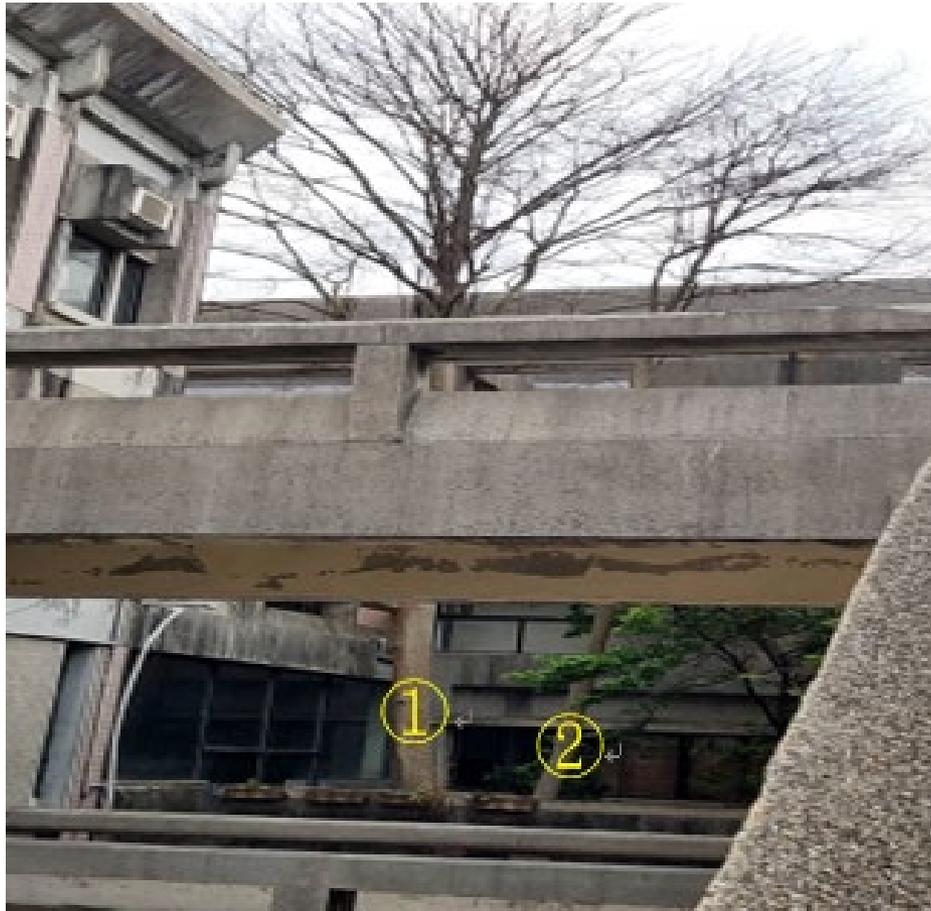
--人社院4F露臺移植空間有限，不易移植作業。
