東院大門拓寬景觀改善工程

— 景觀審議公告說明簡報 —

總務處營繕組

112年5月17日

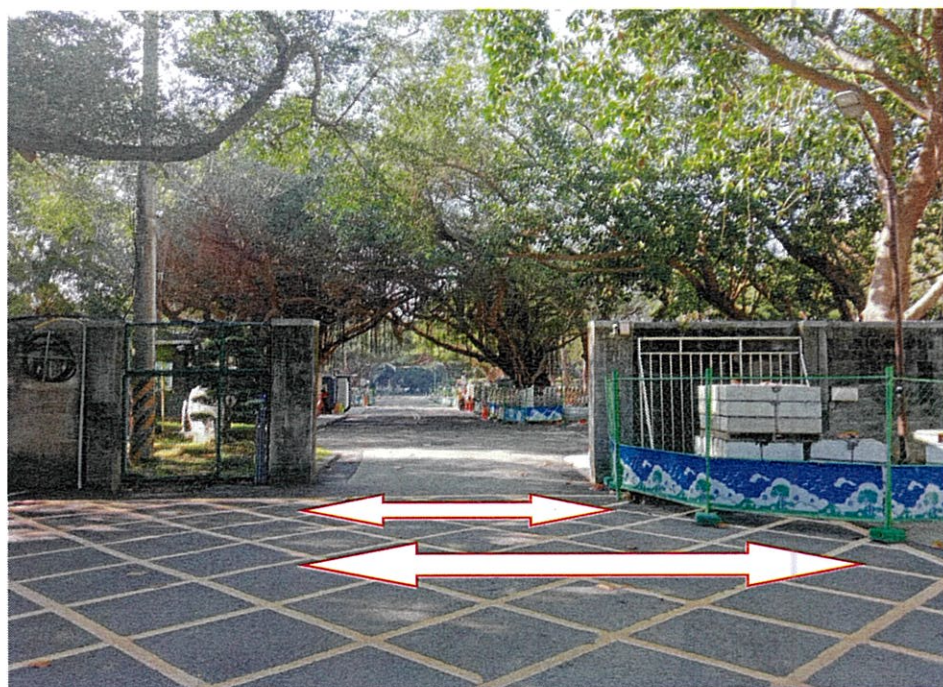
東院大門拓寬照片(拓寬後~大門)

現有路寬約4.5m，增加至6.3m

圍牆拓寬5.5m

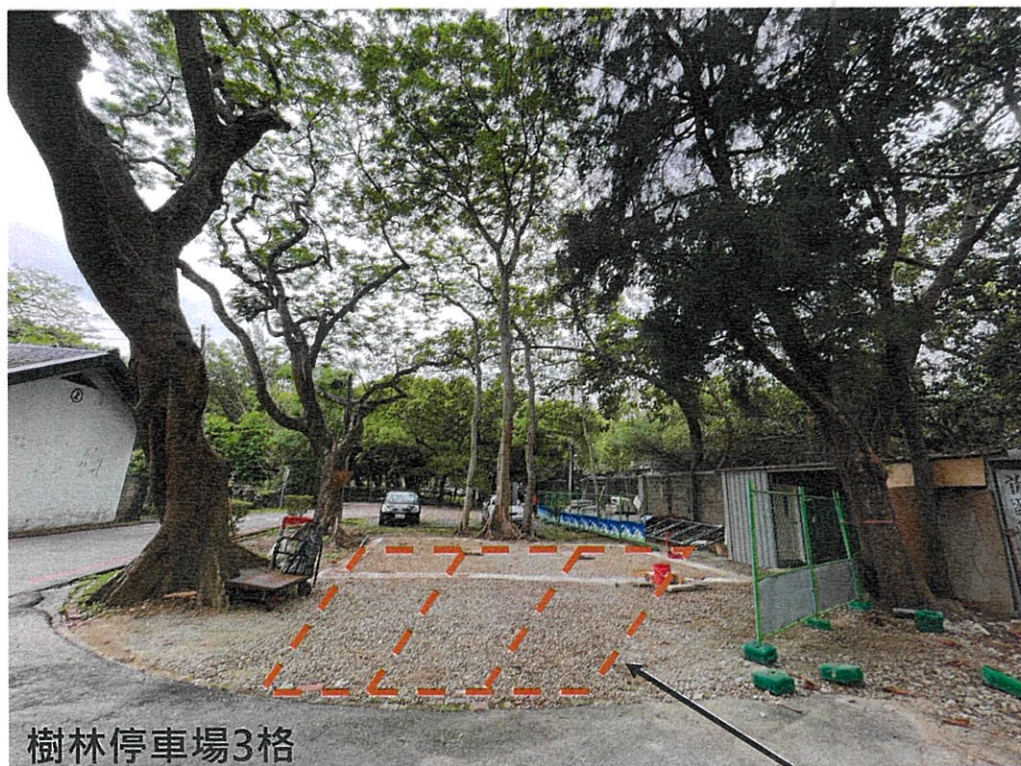
東院大門拓寬照片(拓寬後~停車規劃)

樹林停車場3格

※就地取材，使用既有碎石+原紅色百歲磚。

※車格形狀依5/17東院臨時住戶委員會決議考量停車順暢度調整。
